edificações à construir

espaço multiuso e pórtico

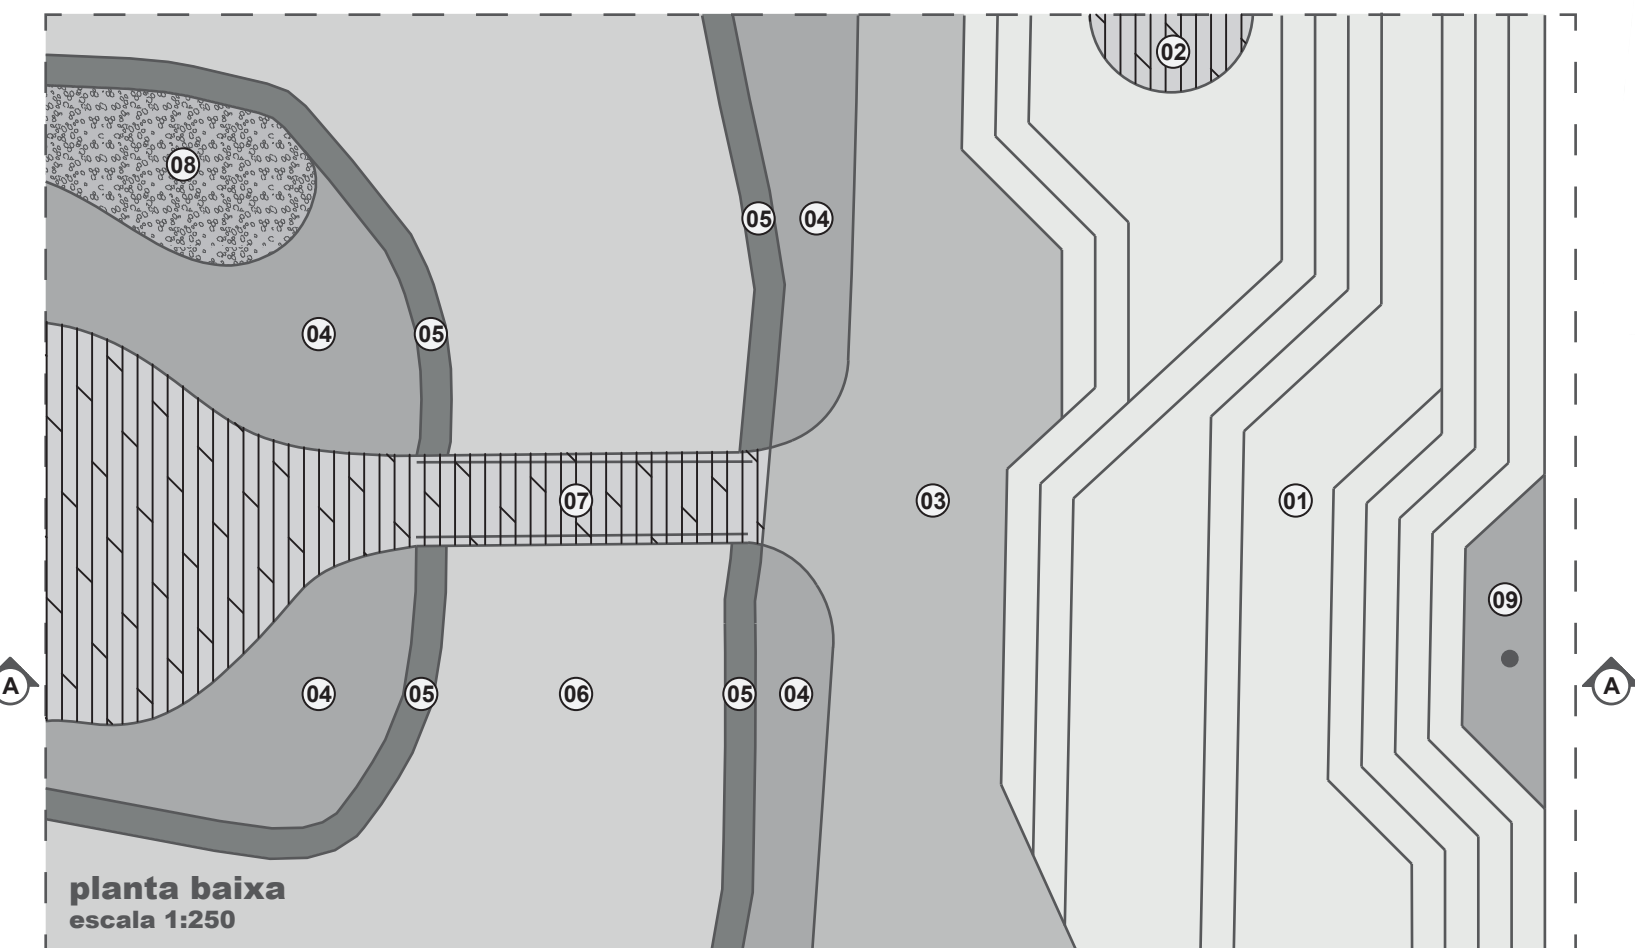
setor ampliado

Os limites do Lago foram mantidos, o acesso do público à água é impedido pela instalação de barreiras vegetais e de seixo rolado, que dificultam a chegada às margens.

Dessa forma para que alguém chegue à borda, é preciso que atravesse a vegetação e os seixos rolados. Caso necessário, ou por exigências normativas, será revista a solução e talvez manteremos a barreira atual.

- LEGENDA**
- 01 arquibancada - concreto
 - 02 palco - madeira
 - 03 caminho - bloqueto de concreto
 - 04 grama
 - 05 seixo rolado
 - 06 lago
 - 07 ponte de acesso - deck de madeira
 - 08 flores da estação
 - 09 canteiro

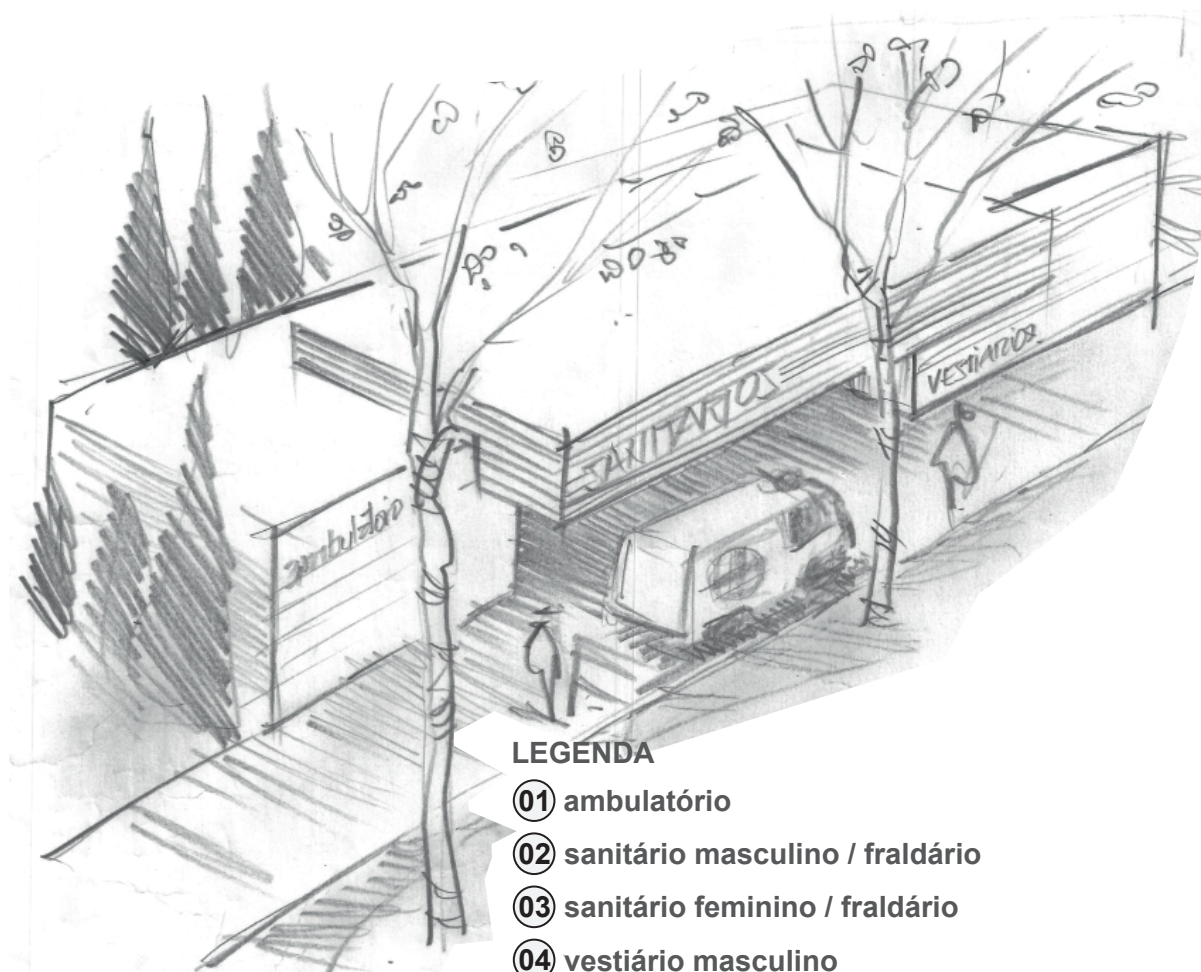
sanitários, vestiários e ambulatório

- LEGENDA**
- 01 ambulatório
 - 02 sanitário masculino / fraldário
 - 03 sanitário feminino / fraldário
 - 04 vestiário masculino
 - 05 vestiário feminino
 - 06 abrigo

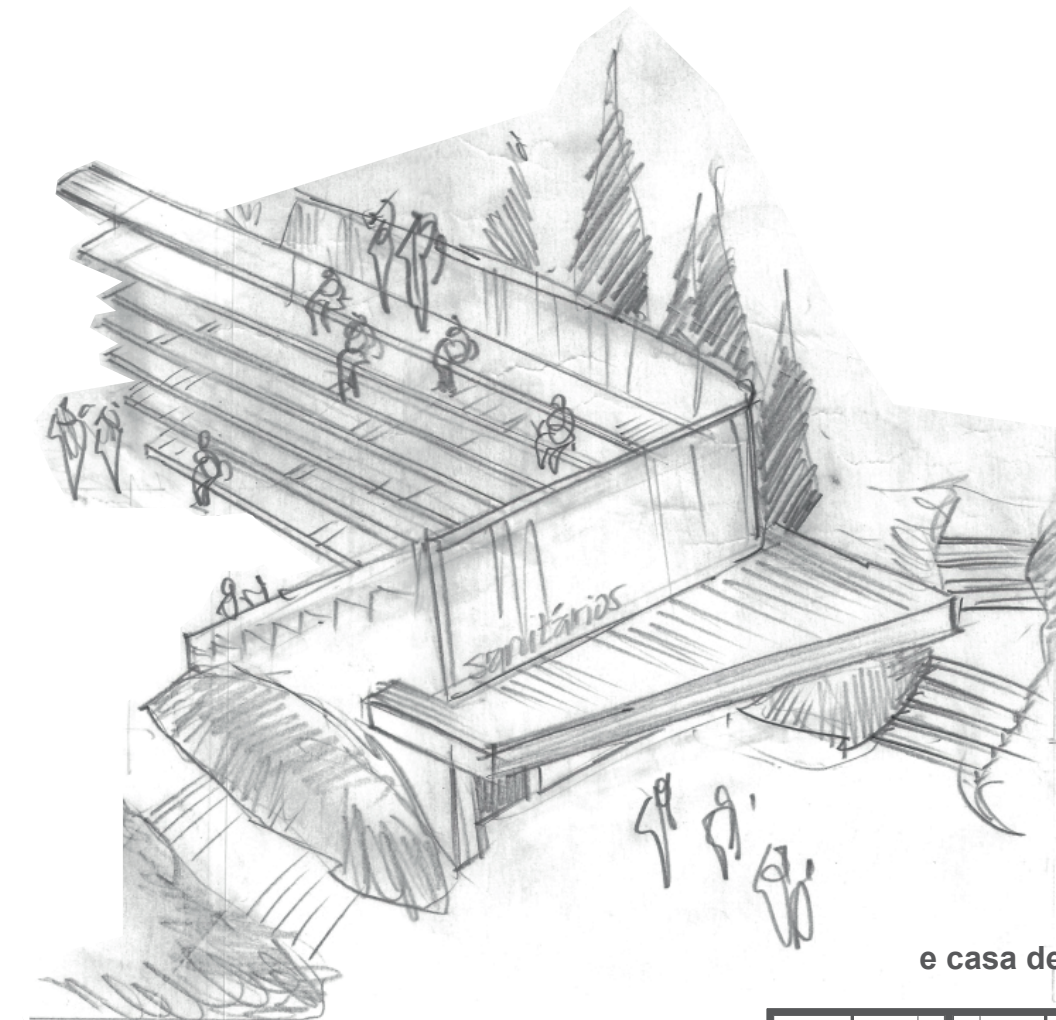
- LEGENDA**
- 01 sanitário masculino
 - 02 sanitário feminino
 - 03 casa de máquinas (bombas)

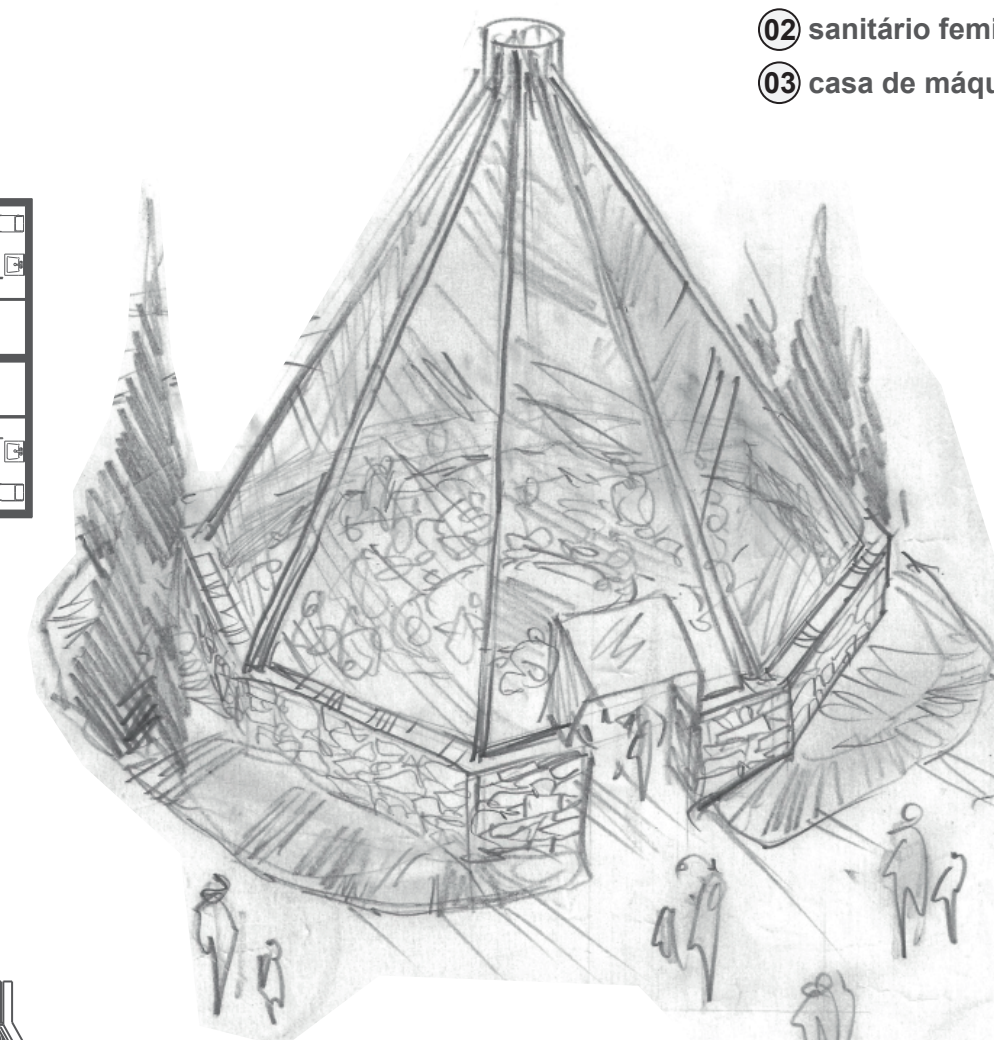
Concebido em materiais puros e simples, como aço, vidro e pedras de taipa, este espaço tem a função de proporcionar beleza e à praça Silvia Zorzanello e abrigar atividades culturais de grupo. Danças circulares, rodas de capoeira, práticas de yoga e outras atividades coletivas tem lugar para serem praticadas inclusive no inverno e em dias de chuva.

A contemplação da natureza, o descanso e o abrigo são atividades que o ser humano sempre buscou para repor suas energias. Esse local todo em vidro permite a contemplação do exterior pelo usuário e a sensação de ver e ser visto, deixa todo o local como um grande espaço a ser descoberto e apropriado pelas pessoas.
